# Asbestinventarisatetest

Engstegenseweg 35B, 3520 Zonhoven

Attestnummer : 20230605-000301.000

Uitgegeven op : 05.06.2023

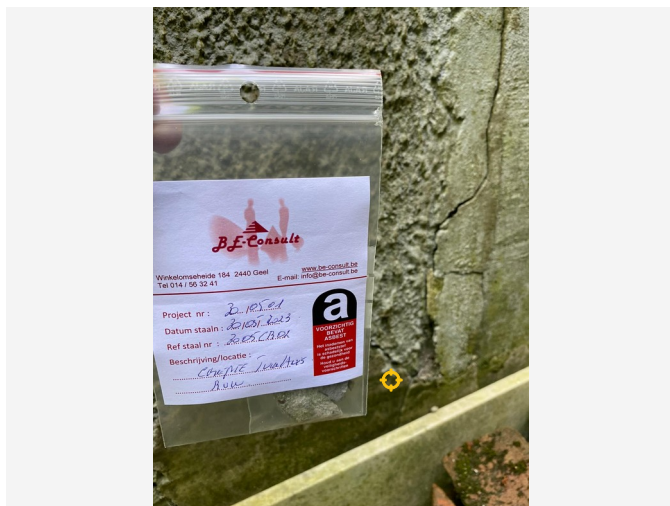
Geen asbest

Overzichtsfoto

Detailfoto

#	Type	Referentie	Resultaat
1.1	Puntmonster	3005cr02	Geen asbest

Beschrijving	crepi tuinhuis ruw
Omgeving	Buiten
Primaire drager	Wand buitenschil
Bindmiddel van materiaal	Cement

<b>Gebondenheid op basis van bindmiddel</b>	Hecht
<b>Hoeveelheid (gewicht - aantal)</b>	• 50,00 kg - 1 stuk
<b>Totaal gewicht</b>	50,00 kg
<b>Identificatiemethode</b>	Vaststelling met monstername
<b>Destructieve handeling voor identificatie</b>	Nee

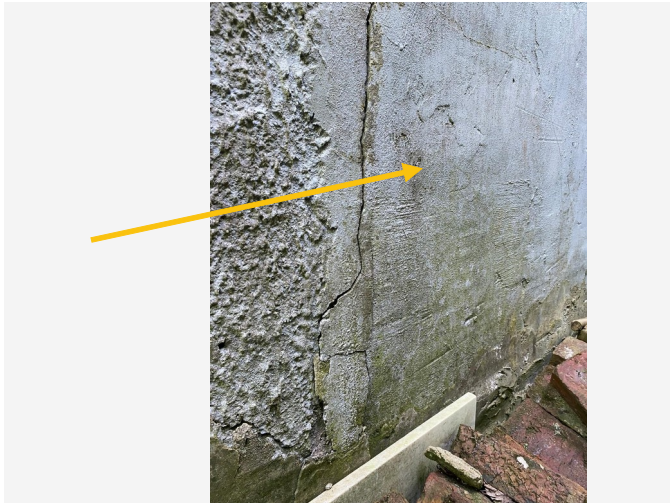
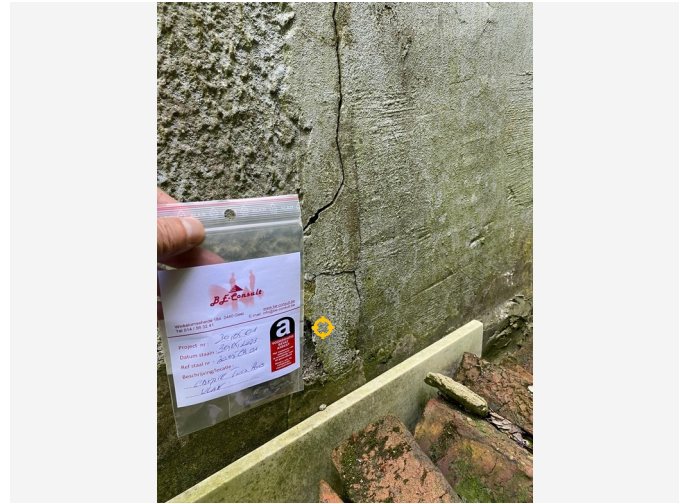
Overzichtsfoto

Detailfoto

Geen asbest

#	Type	Referentie	Resultaat
2.1	Puntmonster	3005cr01	Geen asbest

Beschrijving	crepi tuinhuis glad
Omgeving	Buiten
Primaire drager	Wand buitenschil
Bindmiddel van materiaal	Cement

<b>Gebondenheid op basis van bindmiddel</b>	Hecht
<b>Hoeveelheid (gewicht - aantal)</b>	• 50,00 kg - 1 stuk
<b>Totaal gewicht</b>	50,00 kg
<b>Identificatiemethode</b>	Vaststelling met monstername
<b>Destructieve handeling voor identificatie</b>	Nee
<b>Opmerking</b>	Betreft 50 m <sup>2</sup>

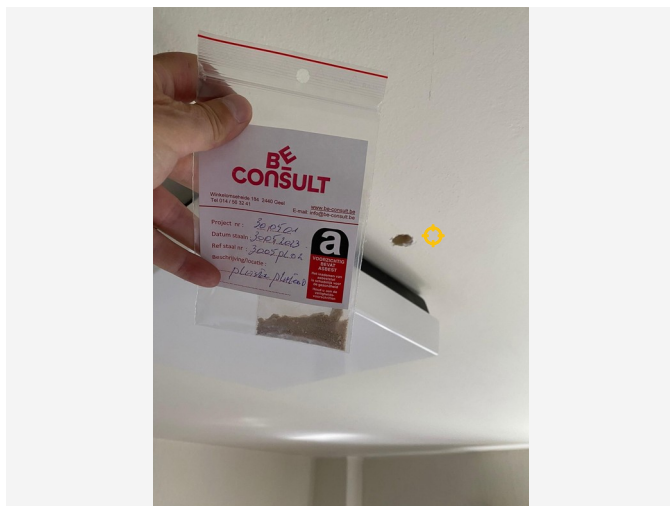
## Fiche 3: pleister plafond

Geen asbest

Overzichtsfoto

Detailfoto

#	Type	Referentie	Resultaat
3.1	Puntmonster	3005pl02	Geen asbest

Beschrijving	pleister plafond
Omgeving	Binnen
Primaire drager	Plafond
Bindmiddel van materiaal	Gips - kalk

<b>Gebondenheid op basis van bindmiddel</b>	Niet-hechtgebonden
<b>Hoeveelheid (oppervlakte - dikte - aantal)</b>	• 90,00 m <sup>2</sup> - 1,50 cm - 1 stuk
<b>Totaal volume</b>	1,35 m <sup>3</sup>
<b>Identificatiemethode</b>	Vaststelling met monstername
<b>Destructieve handeling voor identificatie</b>	Nee
<b>Opmerking</b>	Merendeel van de plafonds waren afgewerkt met gyprocplaten en plafondbelangen.

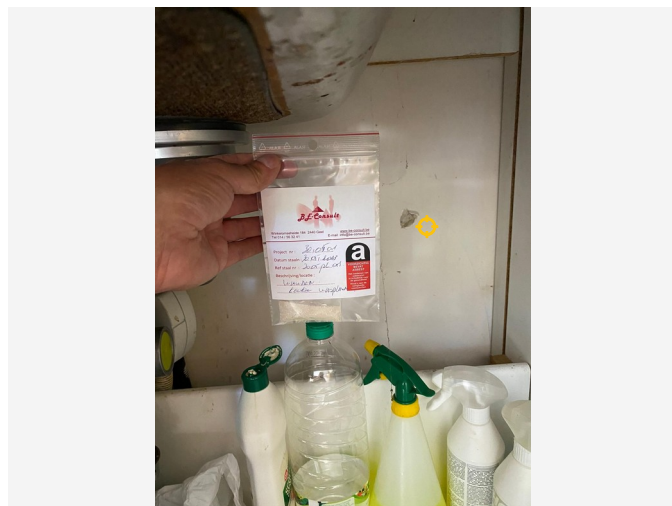
Overzichtsfoto

Detailfoto

Geen asbest

#	Type	Referentie	Resultaat
4.1	Mengmonster	3005pl01	Geen asbest

Beschrijving	pleister wanden
Omgeving	Binnen
Primaire drager	Binnenwand
Bindmiddel van materiaal	Gips - kalk

<b>Gebondenheid op basis van bindmiddel</b>	Niet-hechtgebonden
<b>Hoeveelheid (oppervlakte - dikte - aantal)</b>	• 320,00 m <sup>2</sup> - 1,50 cm - 1 stuk
<b>Totaal volume</b>	4,80 m <sup>3</sup>
<b>Identificatiemethode</b>	Vaststelling met monstername
<b>Destructieve handeling voor identificatie</b>	Nee
